托克逊县雨田煤业有限责任公司新疆托克逊布尔碱一号井

矿山地质环境保护与土地复垦方案

(修编)

托克逊县雨田煤业有限责任公司
2018 年 7 月

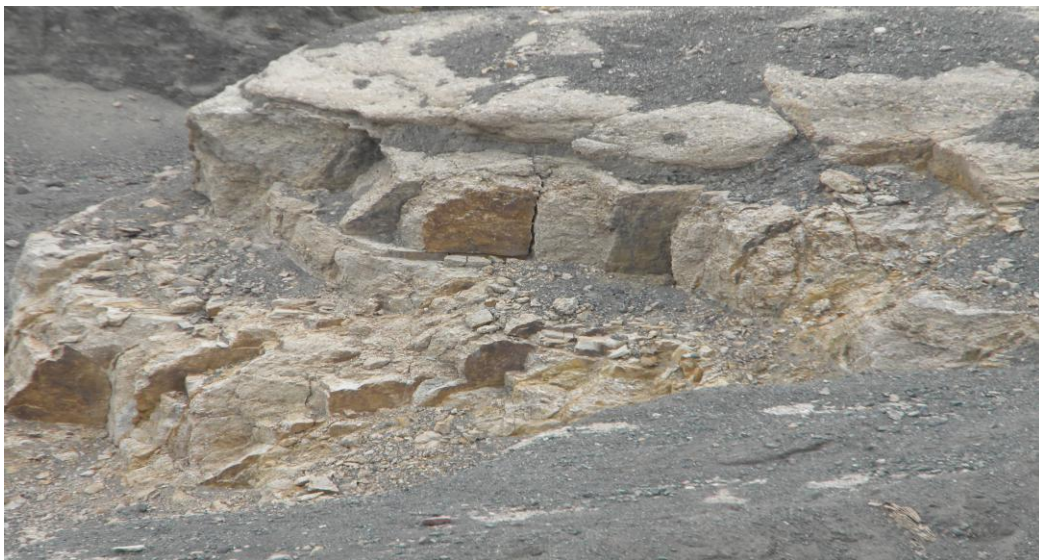
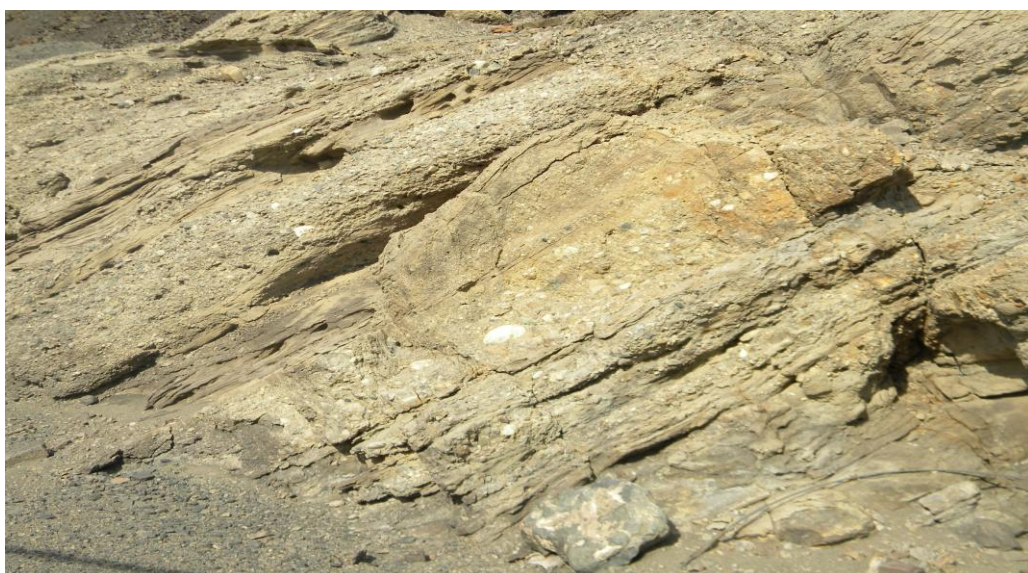
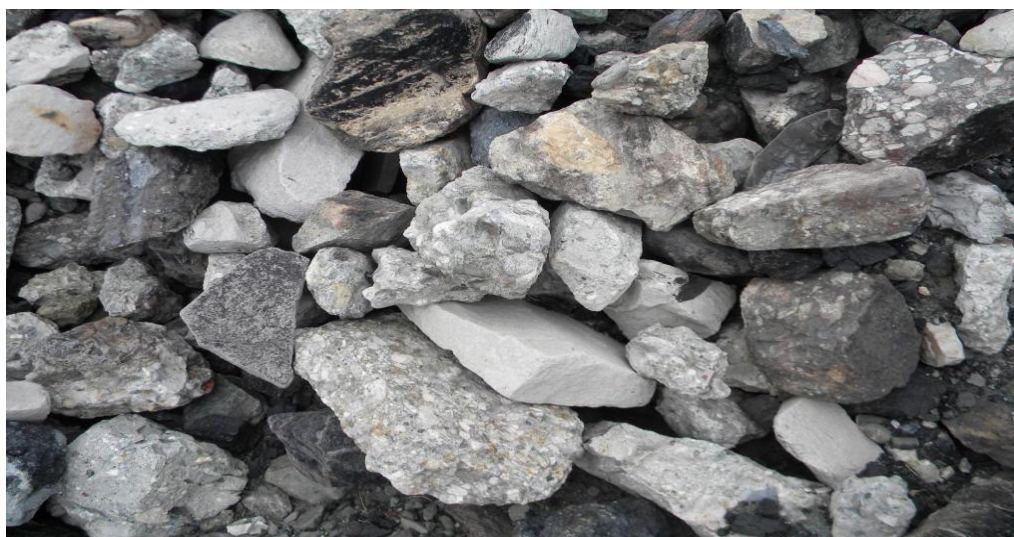
3、第三种方案是将水泥或黄泥浆直接注入地面塌陷区、采空区，以消除地面塌陷、采空区危害。这种方法对深部正在开采，特别是煤层顶板为巨厚且坚硬的砂岩和砾岩（照片 4、照片 5、照片 6）的矿井将留下重大安全隐患；另外矿山没有黄土，无法实施黄泥灌浆；水泥灌浆成本太高，采空区结构复杂、面积太大无法灌实。此方案没有适用性。

照片 4 煤层顶板砂岩

照片5 煤层顶板风化砾岩

照片6 废石堆石块

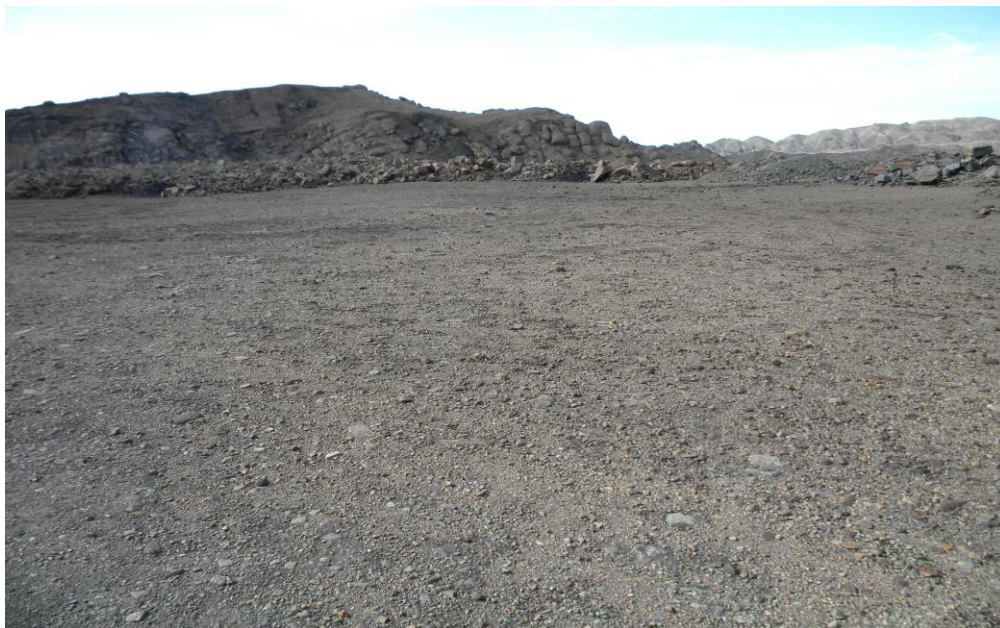
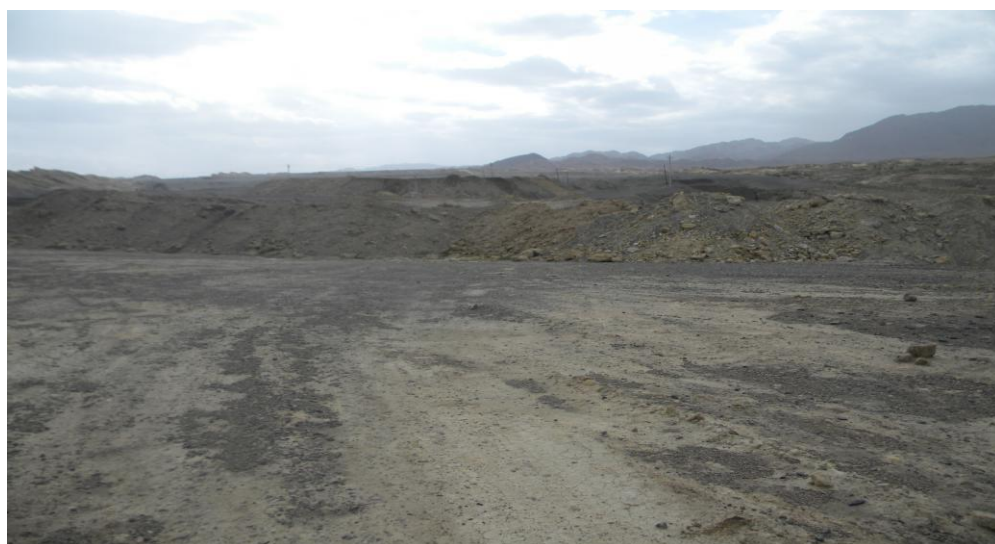
2017年6月-12月雨田煤业按挖除塌陷坑的治理方案,对区内煤层自燃严重的塌陷区进行了治理,治理范围东西长460.00m,南北宽350.00m,治理面积38000.00m²,挖除后对该范围进行了回填和压实处理。据本次现状调查,治理后的塌陷坑和地裂缝现没有出现下沉和变形迹象,附近未见煤层自燃点,治理效果良好,见塌陷坑和地裂缝治理区现状(照片7、照片8)和治理之前现场照片9。

照片 7 挖除治理后的塌陷坑和地裂缝区域

照片 8 挖除治理后的塌陷坑和地裂缝区域

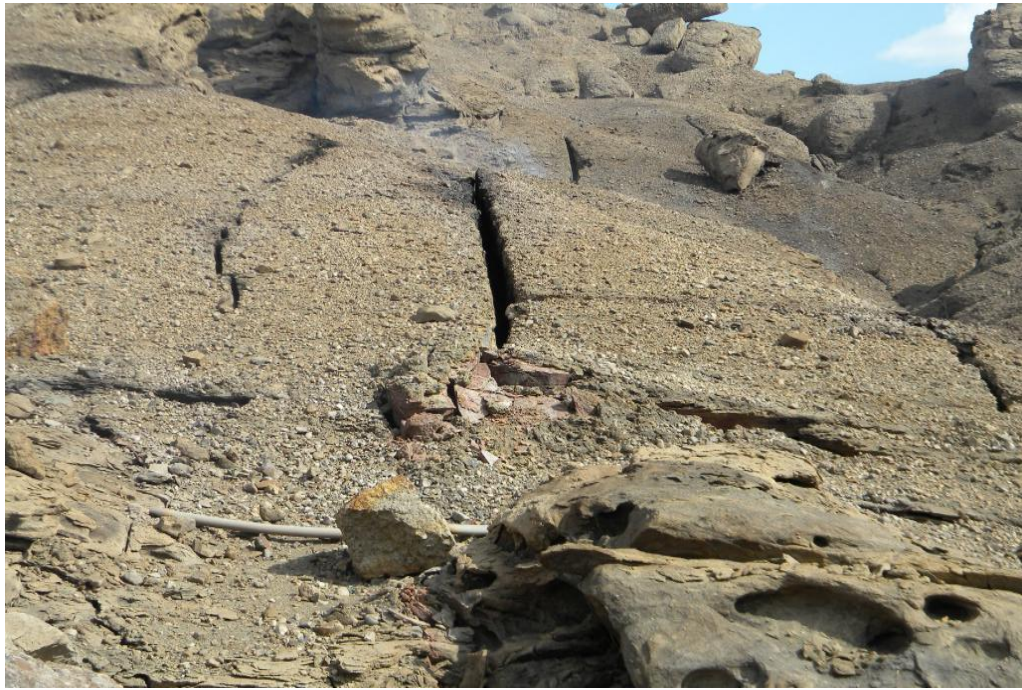
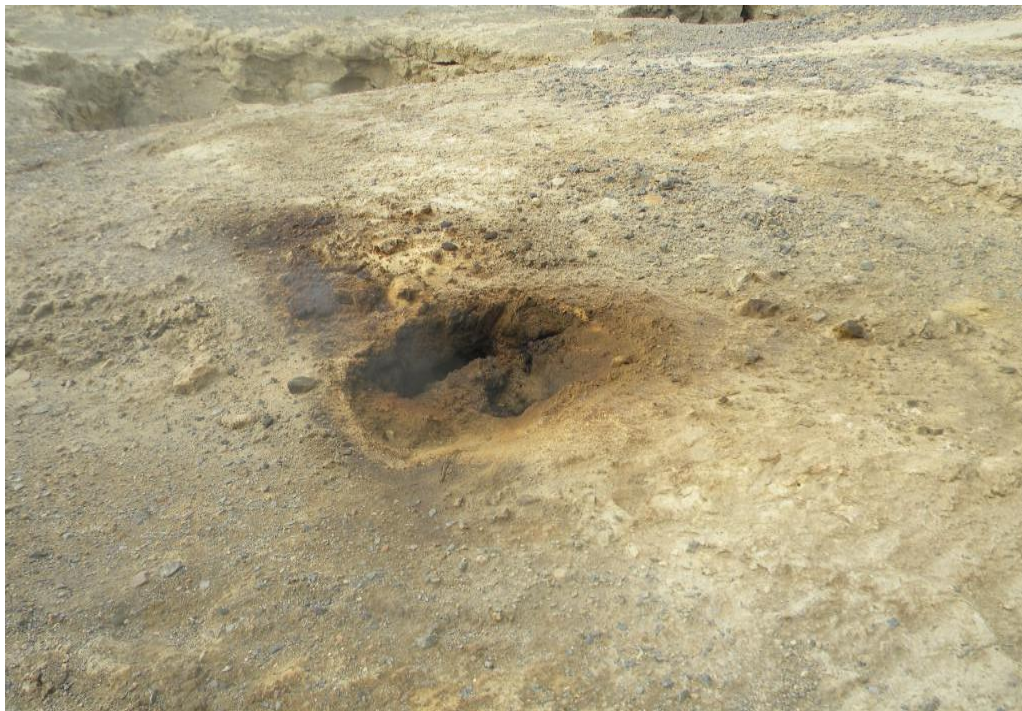
目前雨田煤业一号井采用先进的综采长臂式采煤方法，采区回采率达 90 % 以上，采空区冒落使浅部地层发生强烈的拉裂、牵引作用，造成地面塌陷、地面裂缝等地质灾害加剧，采空区内的残煤通过裂隙接触空气，不断氧化，引起煤层自燃，形成煤层自燃次生灾害（煤层自燃点照片 10、照片 11）。

照片 10 矿山着火点

照片 11 矿山着火点

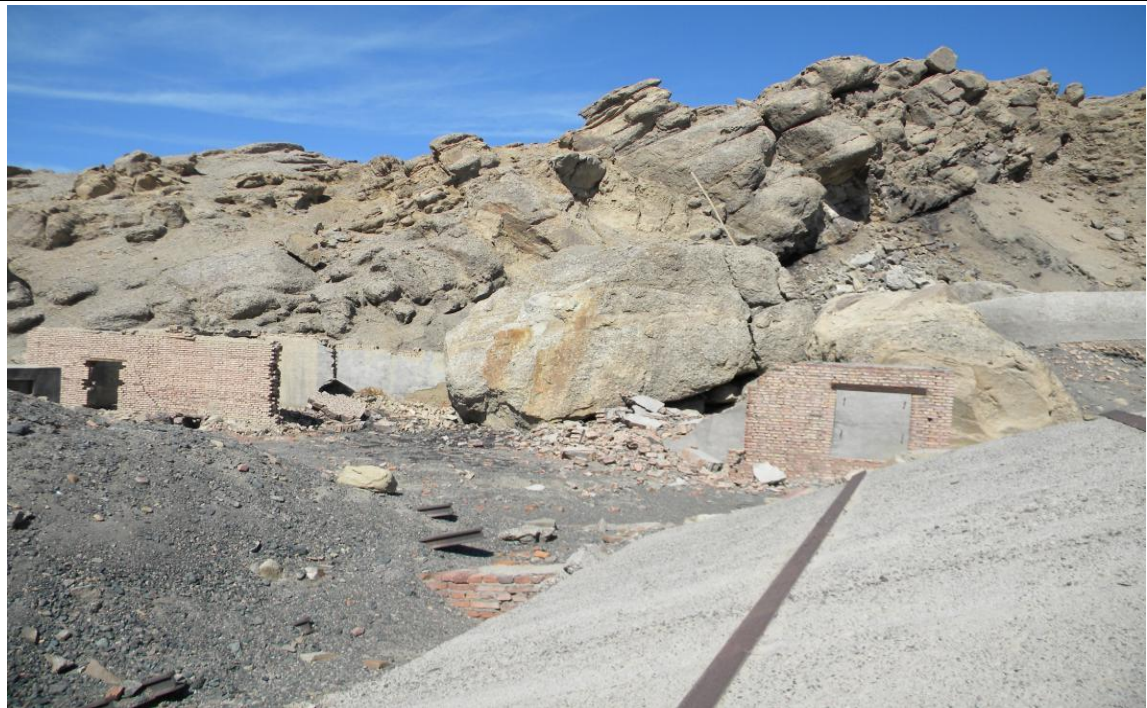
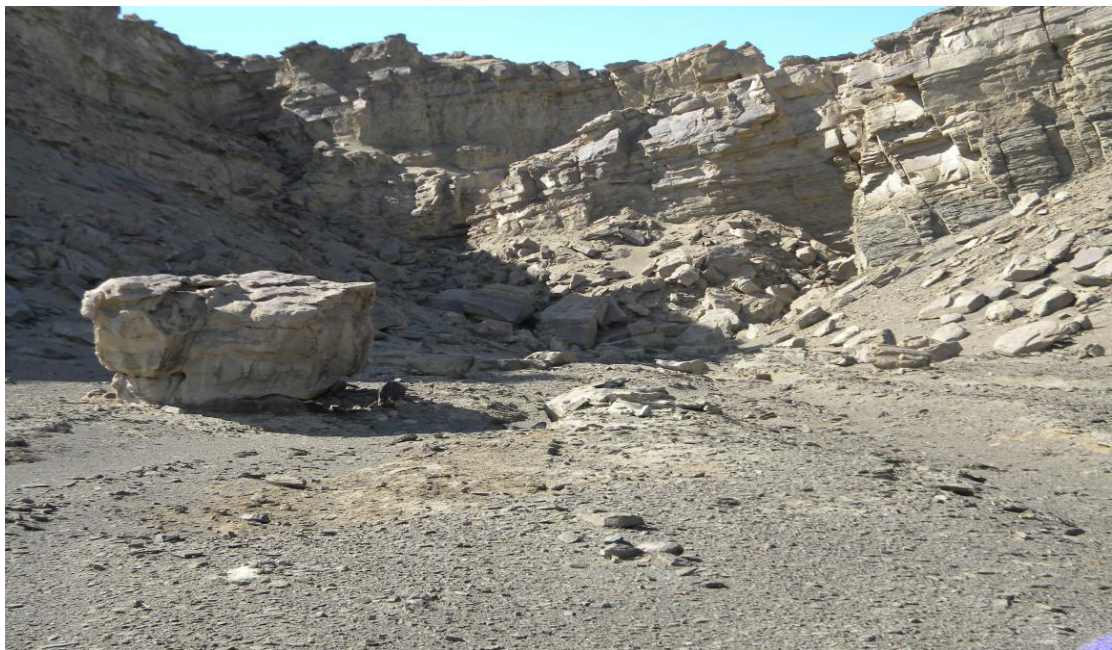
本次对原一号井和二号井北部崩塌（照片 15）进行了补充调查，崩塌点坡高 20.00～40.00m，沿东西和南北向分布范围较大，分布长度 2000.00m，岩体发育垂直节理，裂隙发育，崩塌块石呈不规则形状，大小在 0.50～5.50m 之间，崩塌点距矿山道路和原煤堆放点 30～80m，危石威胁矿井生产人员，依据表 3-2-10 现状条件下崩塌发育程度强，据表 3-2-7 受威胁人数小于 10 人，崩塌灾害危害程度小，据表 3-2-8 现状评估崩塌灾害危险性中等。

照片 14 原二号井北侧崩塌的岩石

照片 15 原一号井和二号井北部崩塌体

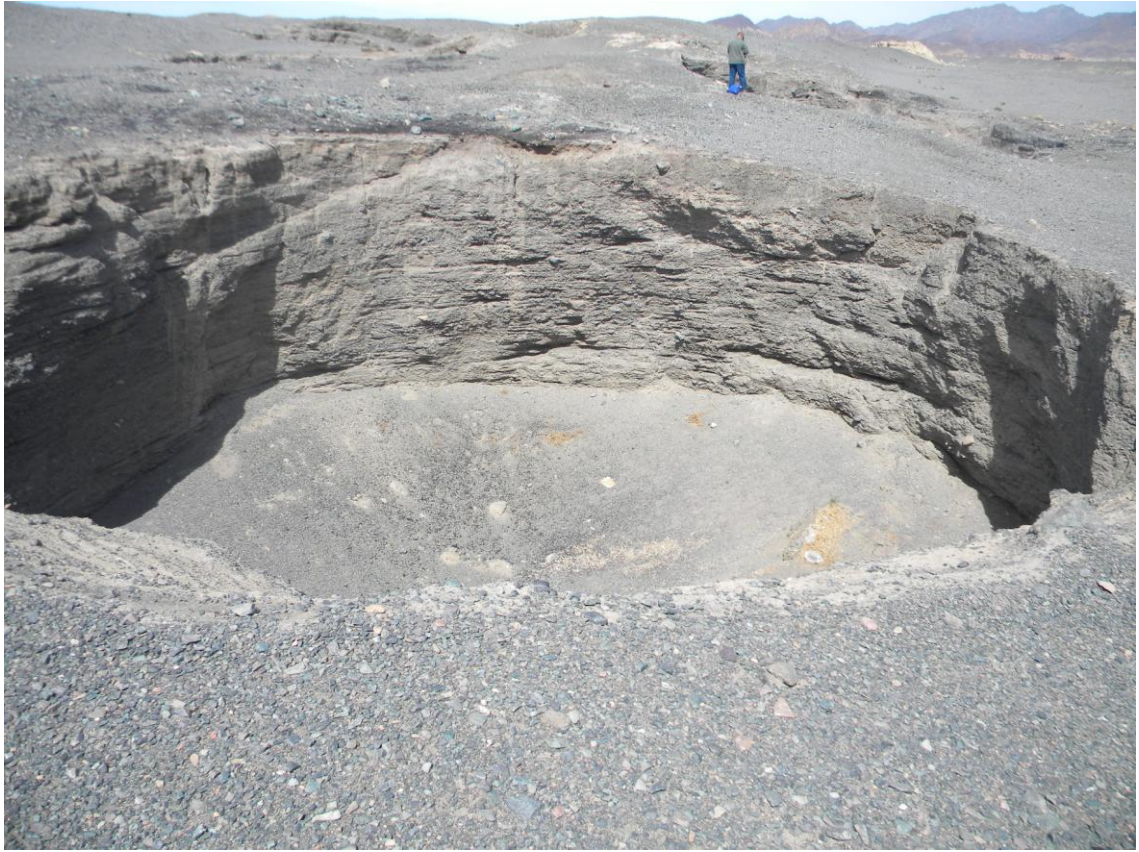
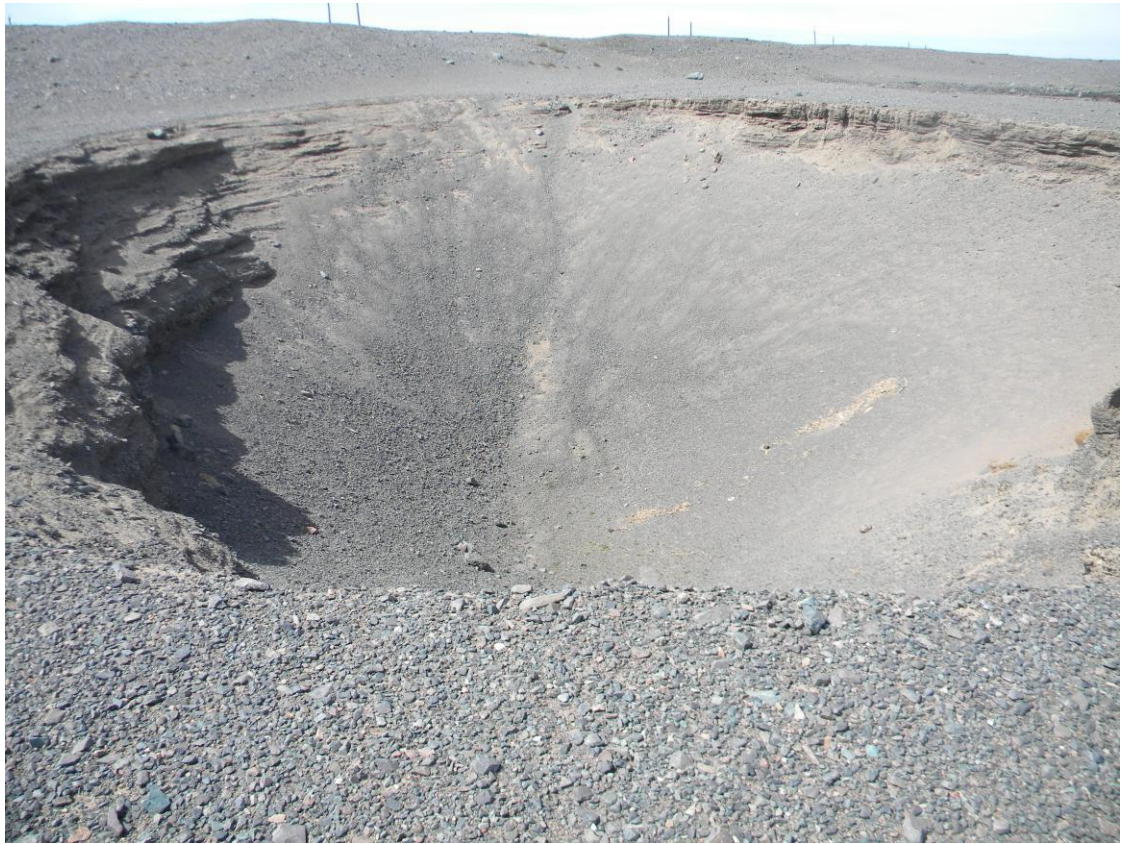
照片 16 矿山地面塌陷坑

照片 17 矿山地面塌陷坑

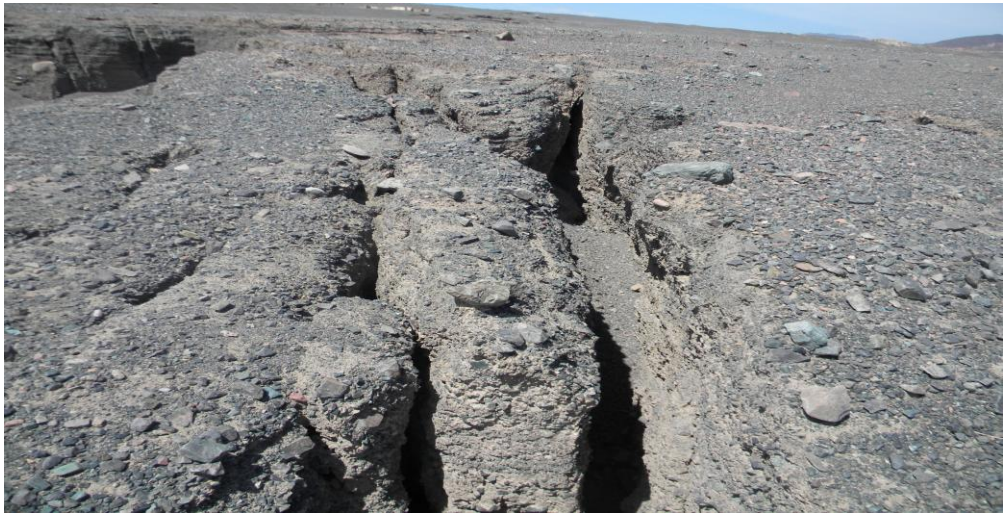
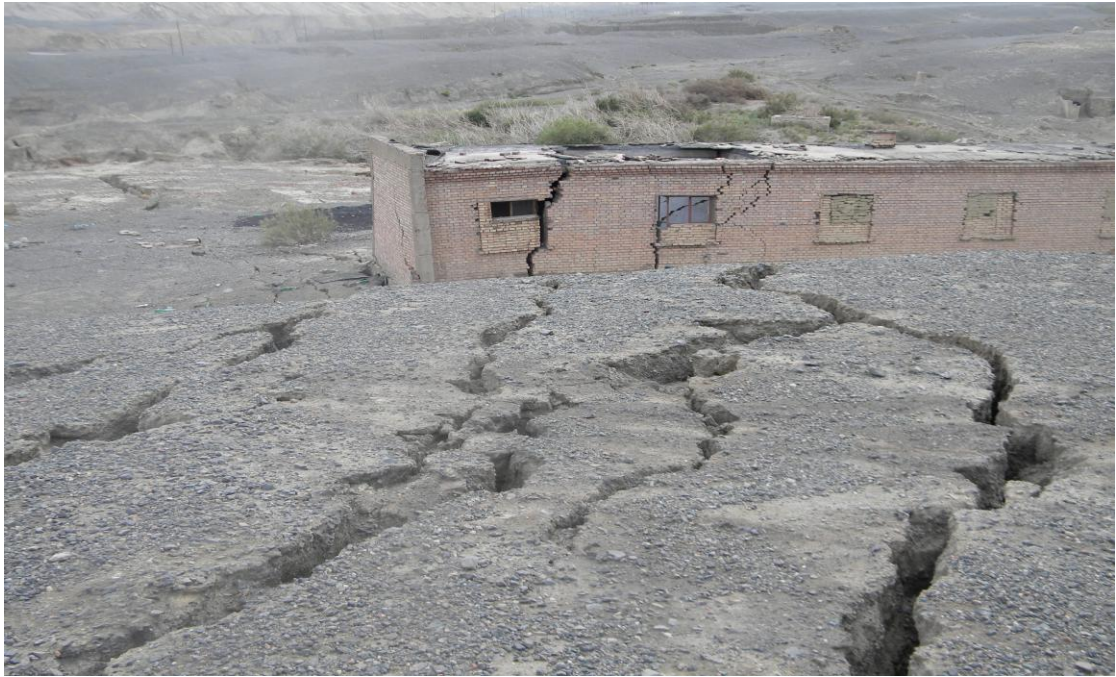
评估区采空塌陷引发地裂缝和地面沉降次生地质灾害（照片 18、照片 19），据本次调查，地裂缝主要分布在塌陷坑北 20.00~50.00m 范围内，原五号井以西近东西走向，地裂缝宽度 5.00~100.00cm，单一地裂缝长度 20.00~100.00m，原一号井和二号井范围内地裂缝断续相连，总长度大于 1.00km；原五号井地裂缝呈近北西-南东向，裂缝宽度在 15.00~80.00cm，单一地裂缝长度 20.00~80.00m。见地裂缝分布范围示意图 3-2-4。

照片 18 采空塌陷引发的地面裂缝

照片 19 采空塌陷引发的地面裂缝
